AMTLICHE MATERIALPRÜFANSTALT FÜR DAS BAUWESEN

Instandsetzen und Schützen von Beton- oberflächen mit Anstrichen und kunst- harzmodifizierten Mörteln

Braunschweig, 1986

**Schlußbericht zu Teil II des vom Bundesminister für Raumordnung,
Bauwesen und Städtebau geförderten Forschungsvorhabens,
Az.: B I 5 - 800177 - 35**

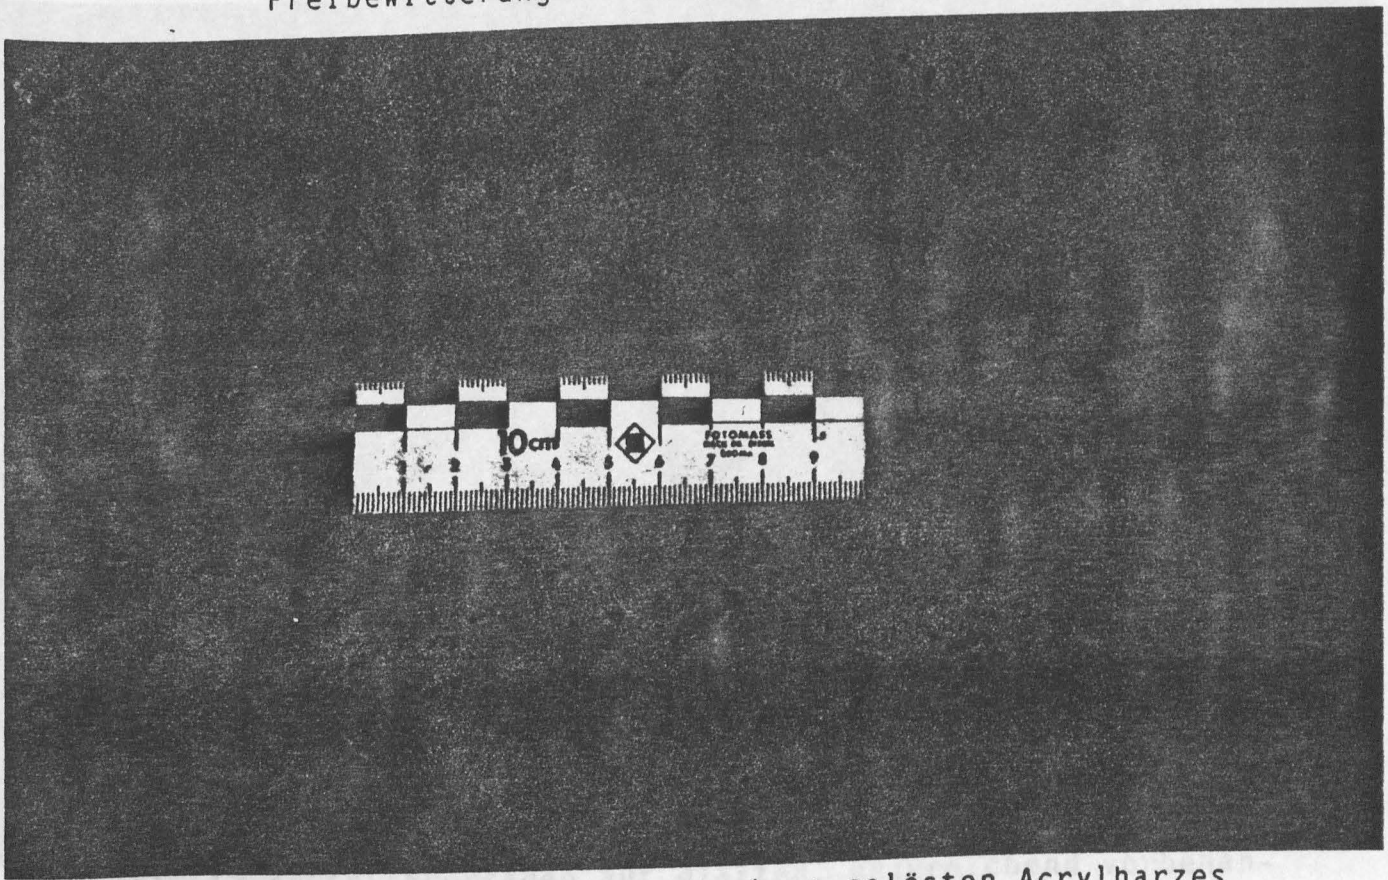
Abb. 10 Erstes Anstrichversagen eines gelösten Acrylharzes
auf glatter, nicht ausreichend vorbereiteter Beton-
oberfläche (4 Jahre Freibewitterung)

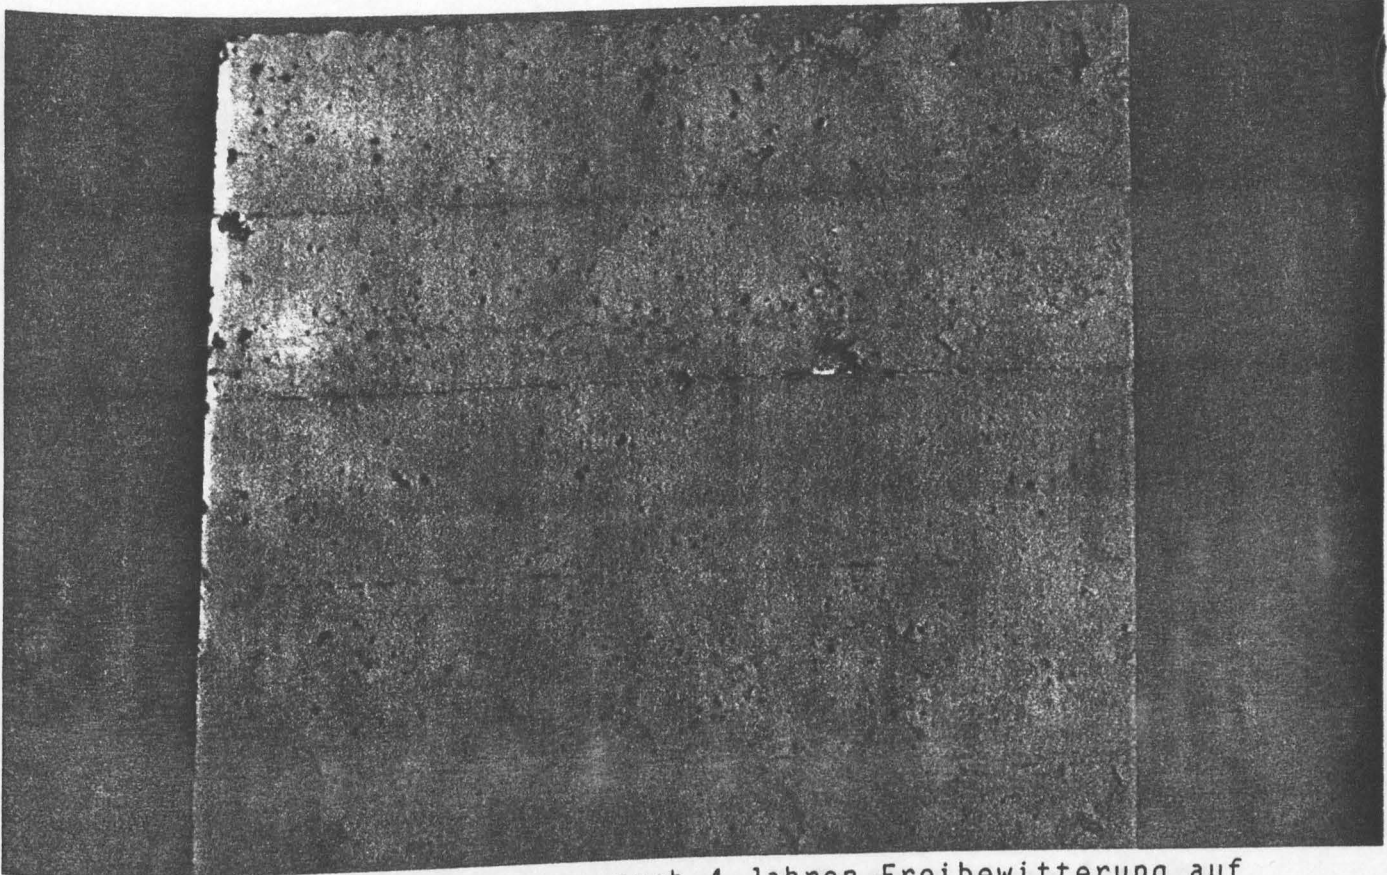
Abb. 11 Anstrichversagen nach 4 Jahren Freibewitterung auf unzureichend vorbehandelter Betonoberfläche. Linke Hälfte hydrophobiert, rechts keine Hydrophobierung

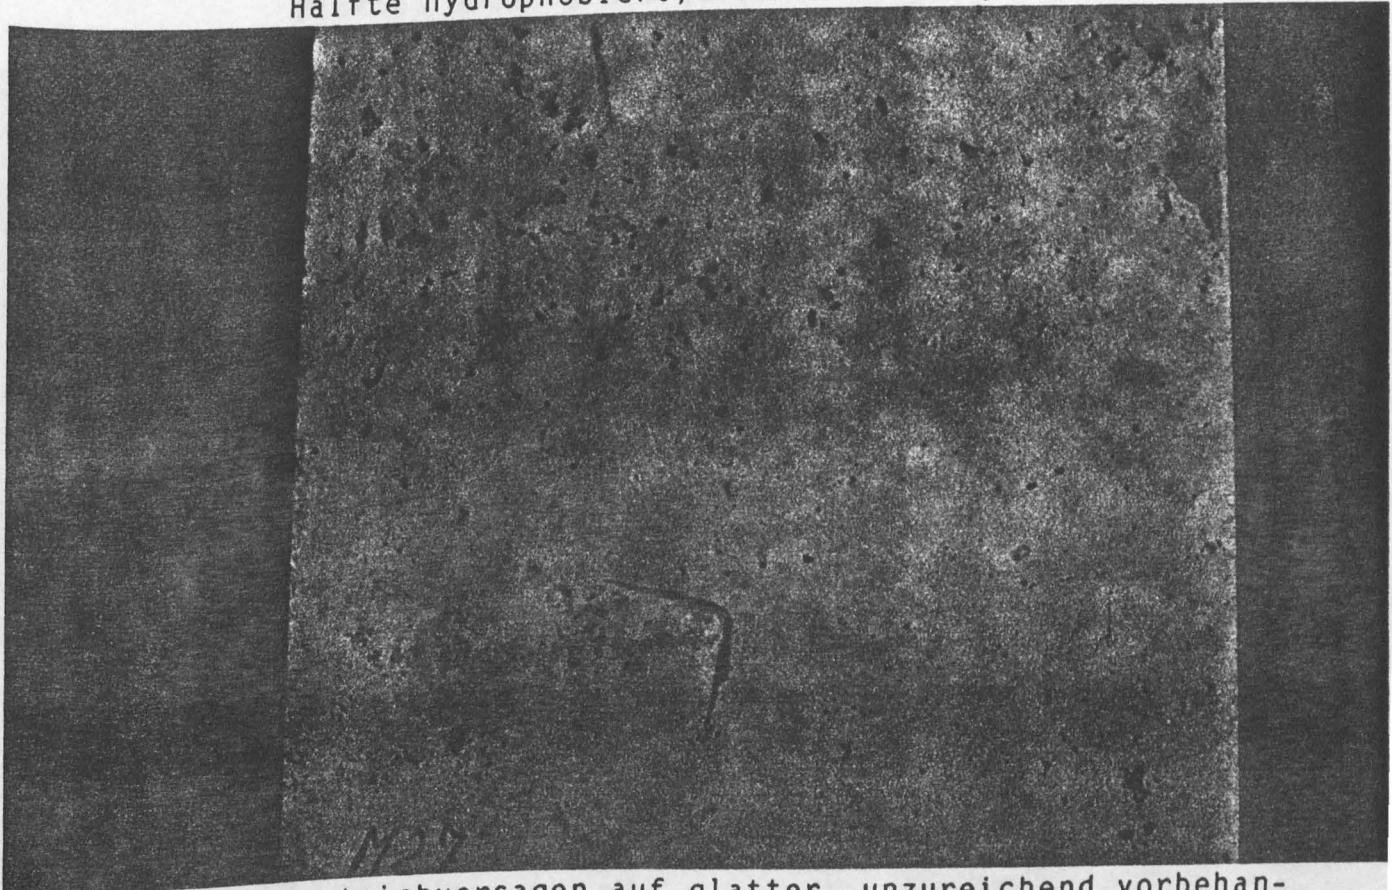
Abb. 12 Anstrichversagen auf glatter, unzureichend vorbehandelter Betonoberfläche (4 Jahre freibewittert), Links keine Hydrophobierung, rechte Hälfte hydrophobiert

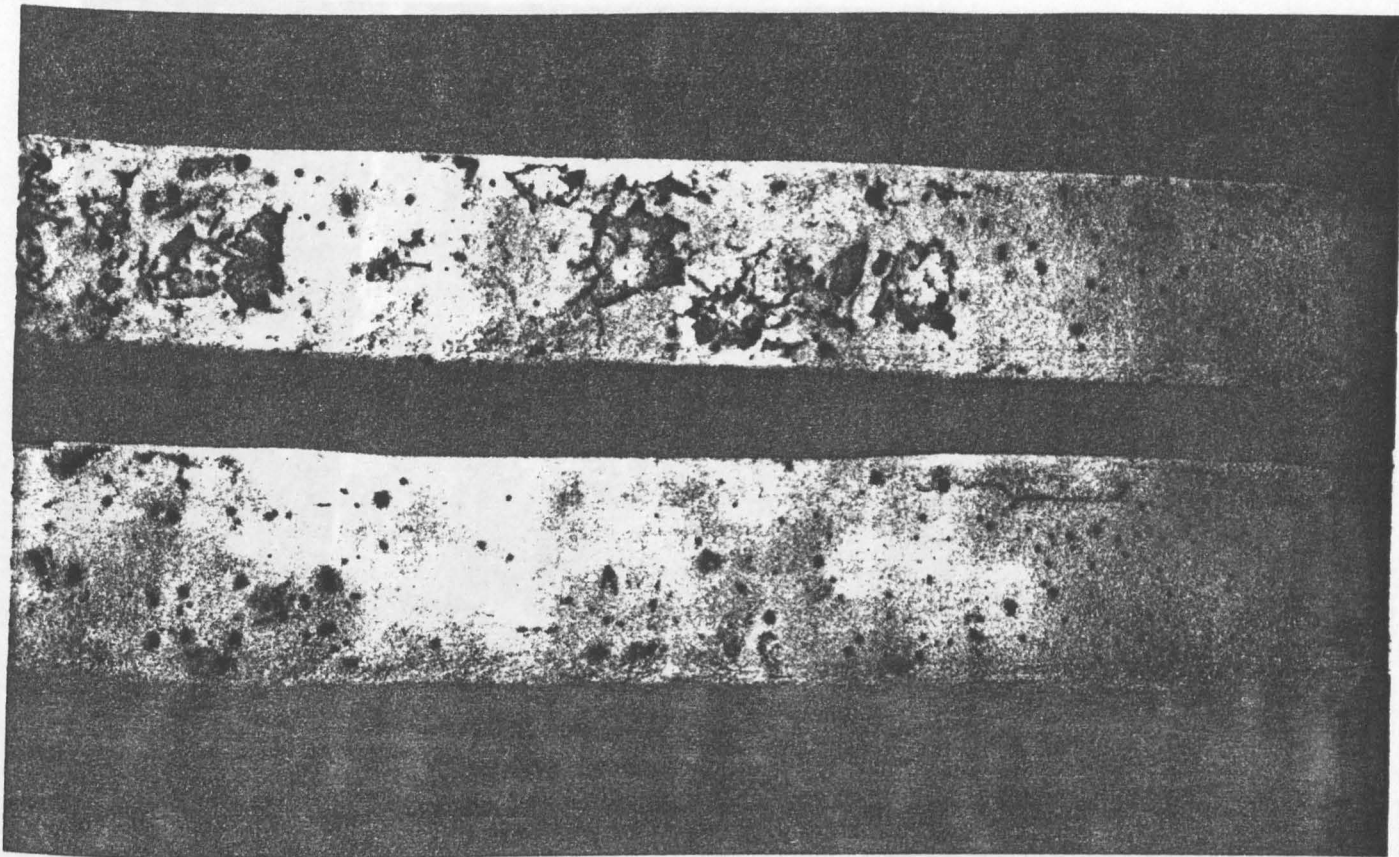
Abb. 13 Deutlicher Vorteil einer Hydrophobierung (untere Platte) gegenüber fehlender Hydrophobierung (obere Platte) unter einem gelösten Acrylharz (4 Jahre freibewittert)

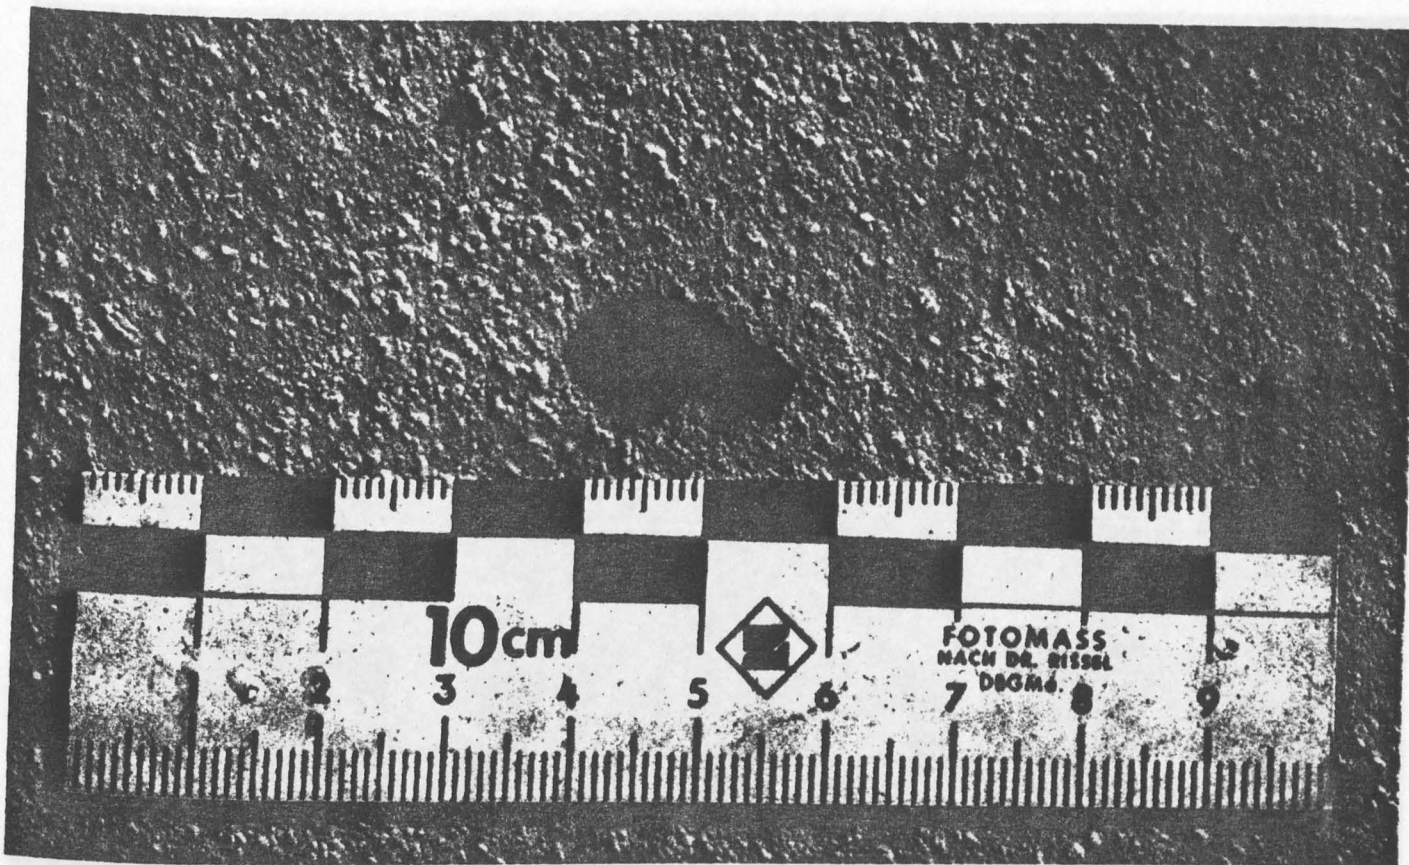
Abb. 19 Fehlstelle von Abb. 17/18 im Detail nach 4 Jahren Freibewitterung. Feinmörtel und Hydrophobierung unter dem Deckanstrich (gelöstes Acryl-/Siloxanharz) haben ein Erweitern der Fehlstelle verhindert

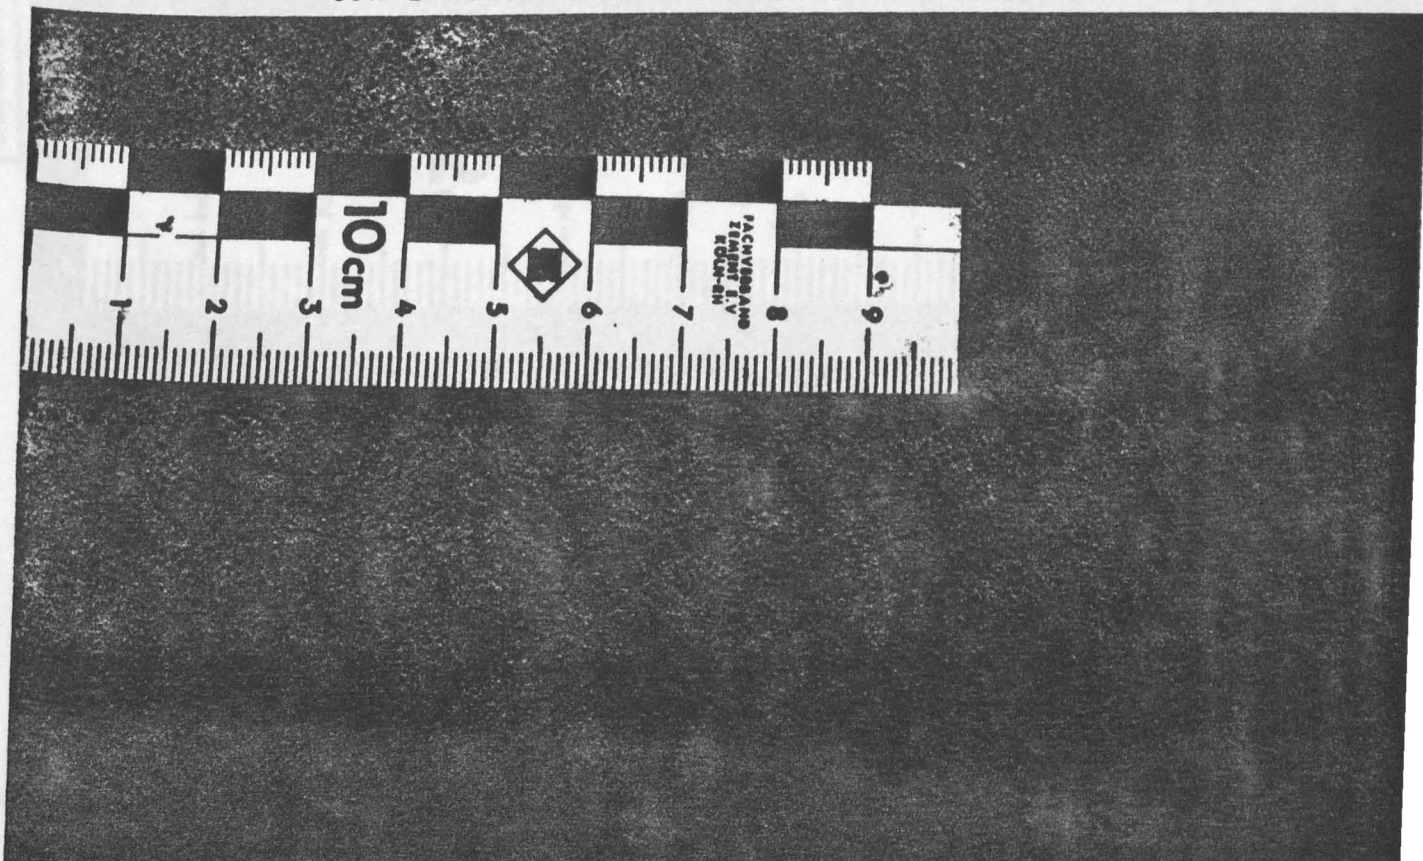
Abb. 20 Feiner Riß in einem Feinmörtel, der trotz 4-jähriger Freibewitterung zu keinem Anstrichschaden (Abblättern, Loslösen usw.) geführt hat. Gelöstes Acrylharz auf Hydrophobierung

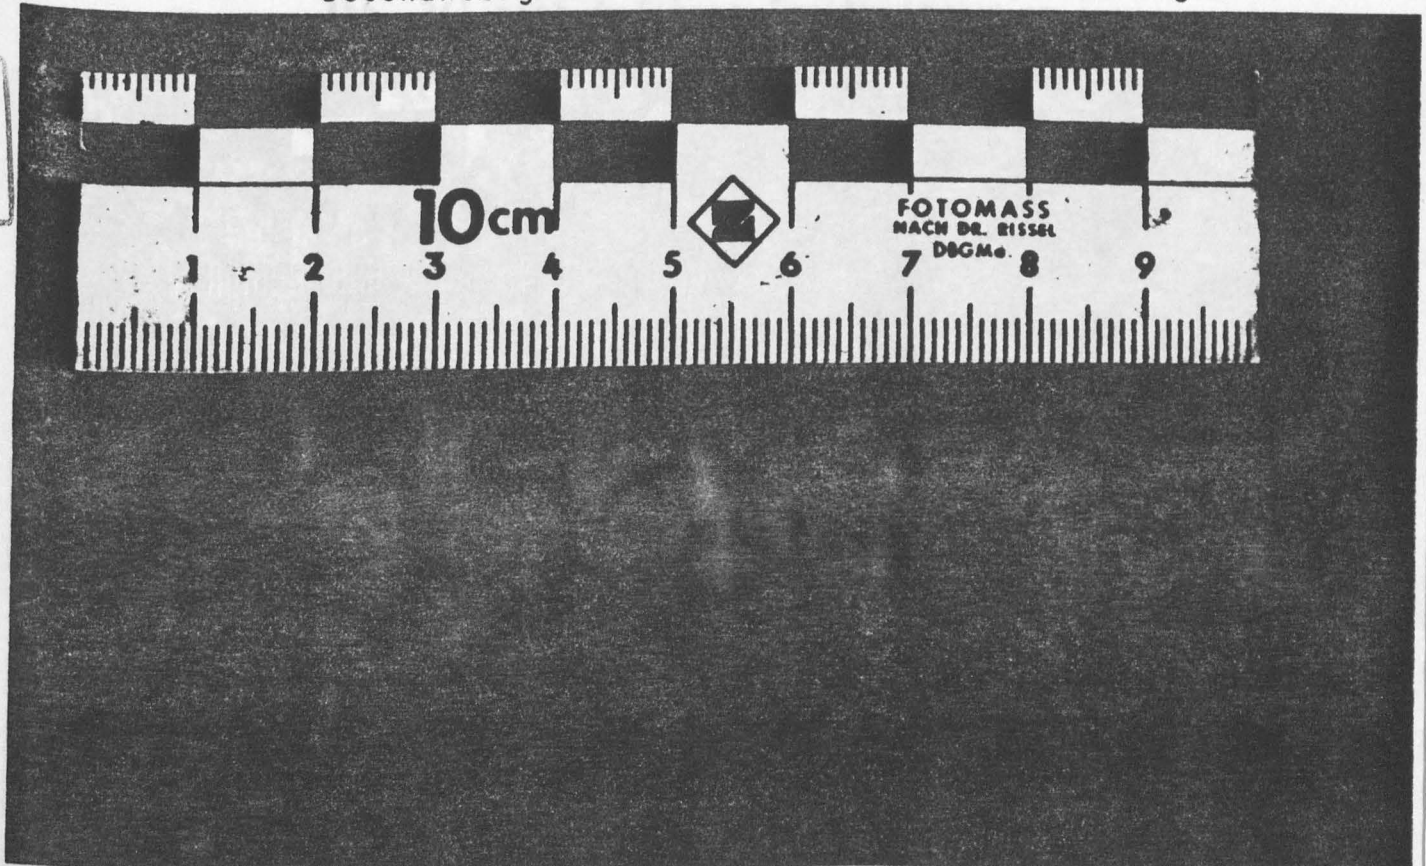
- Auch bei den Dispersionen treten bereits erste Schäden auf, z. B. vereinzelt feine Risse oder kleine Ablösungen. Die Schäden sind jedoch nicht gravierend, d. h., es handelt sich bezogen auf die Gesamtfläche um Ausnahmen, welche die Schutzfunktion noch nicht in Frage stellen.
- Das speziell elastisch eingestellte Ethylen-Mischpolymersystem war deutlich verschmutzt (offenbar Verschmutzungsneigung), jedoch völlig schadensfrei.
- Ein weiterer, aus einer elastischen Grundierung und einem Deckanstrich aufgebauter Schutzanstrich zeigte auffällige Blasen bis 10 cm Ø, die sich bei Sonnenbestrahlung aufblähten und bei Abkühlung wieder zusammenfielen. Als Ursache dafür kann eine geringe Haftzugfestigkeit der elastischen Grundierung angesehen werden.
- Die Karbonatisierungstiefen hatten sich seit Auftragen nicht mehr signifikant verändert, es ergaben sich Werte zwischen 2 - 4 mm.

Abb. 22 Erstes, punktuellies Anstrichversagen einer Dispersion nach 4 Jahren Freibewitterung

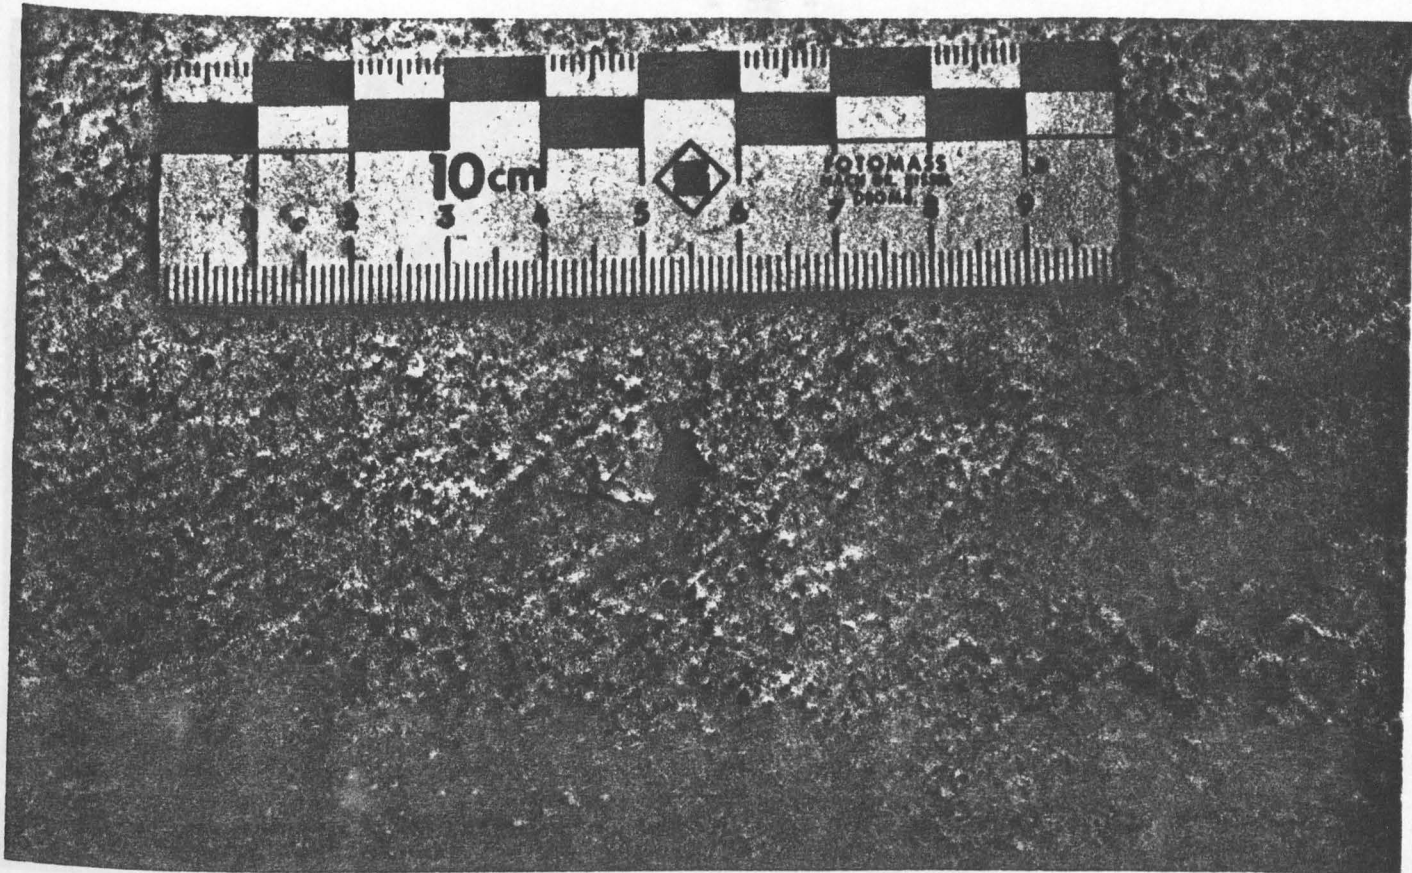
Abb. 23 Anstrichversagen einer Dispersion aufgrund einer Unverträglichkeit mit dem Reparaturmörtel (vgl. Abb. 24) nach 4 Jahren Freibewitterung

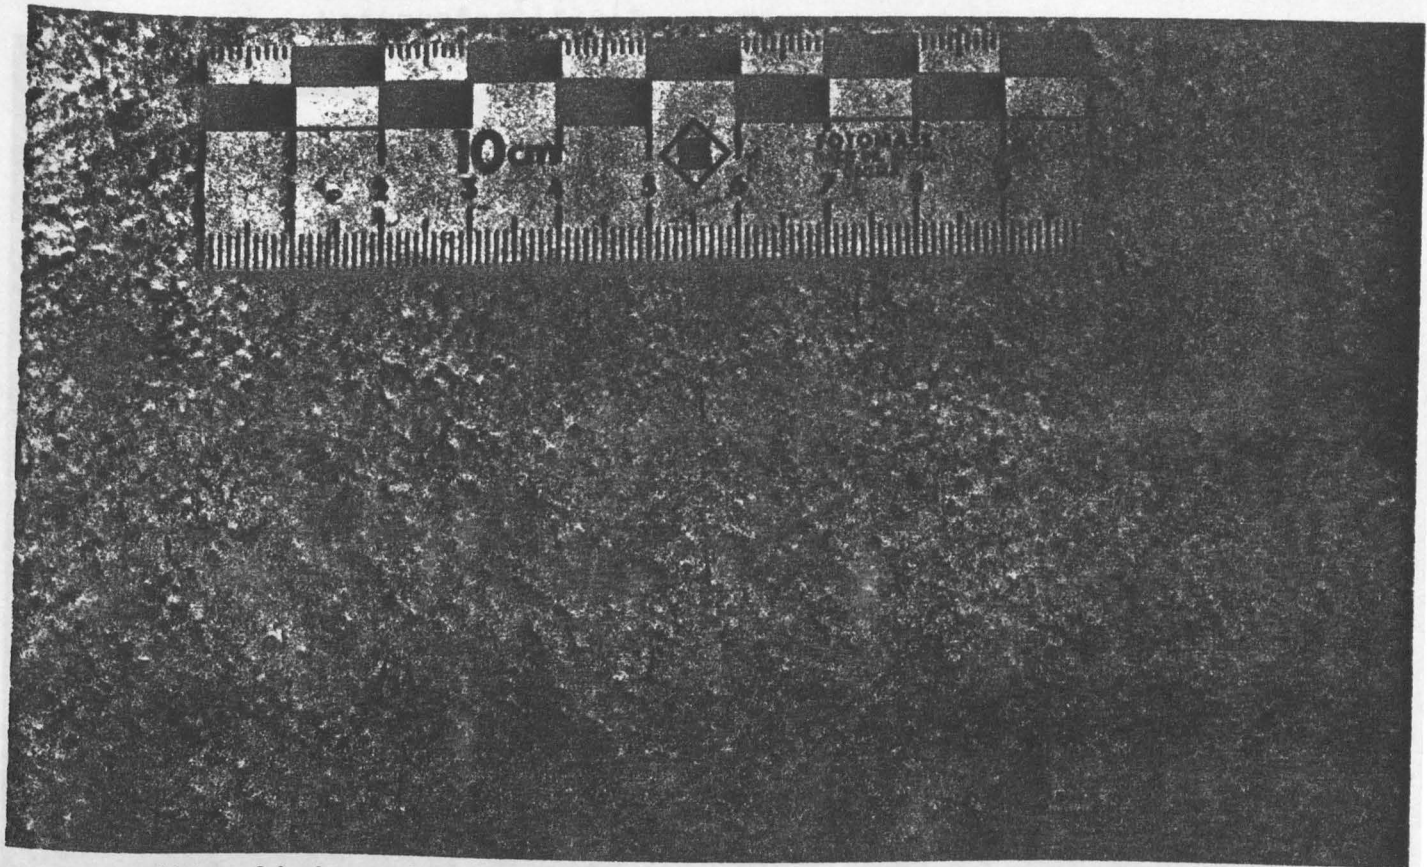
Abb. 24 Anstrichversagen (feine Risse) oberhalb einer Reparaturmörtelplombe (Bildmitte). Am linken und rechten Bildrand besteht der Untergrund aus Beton (vgl. Abb. 23), 4 Jahre freibewittert

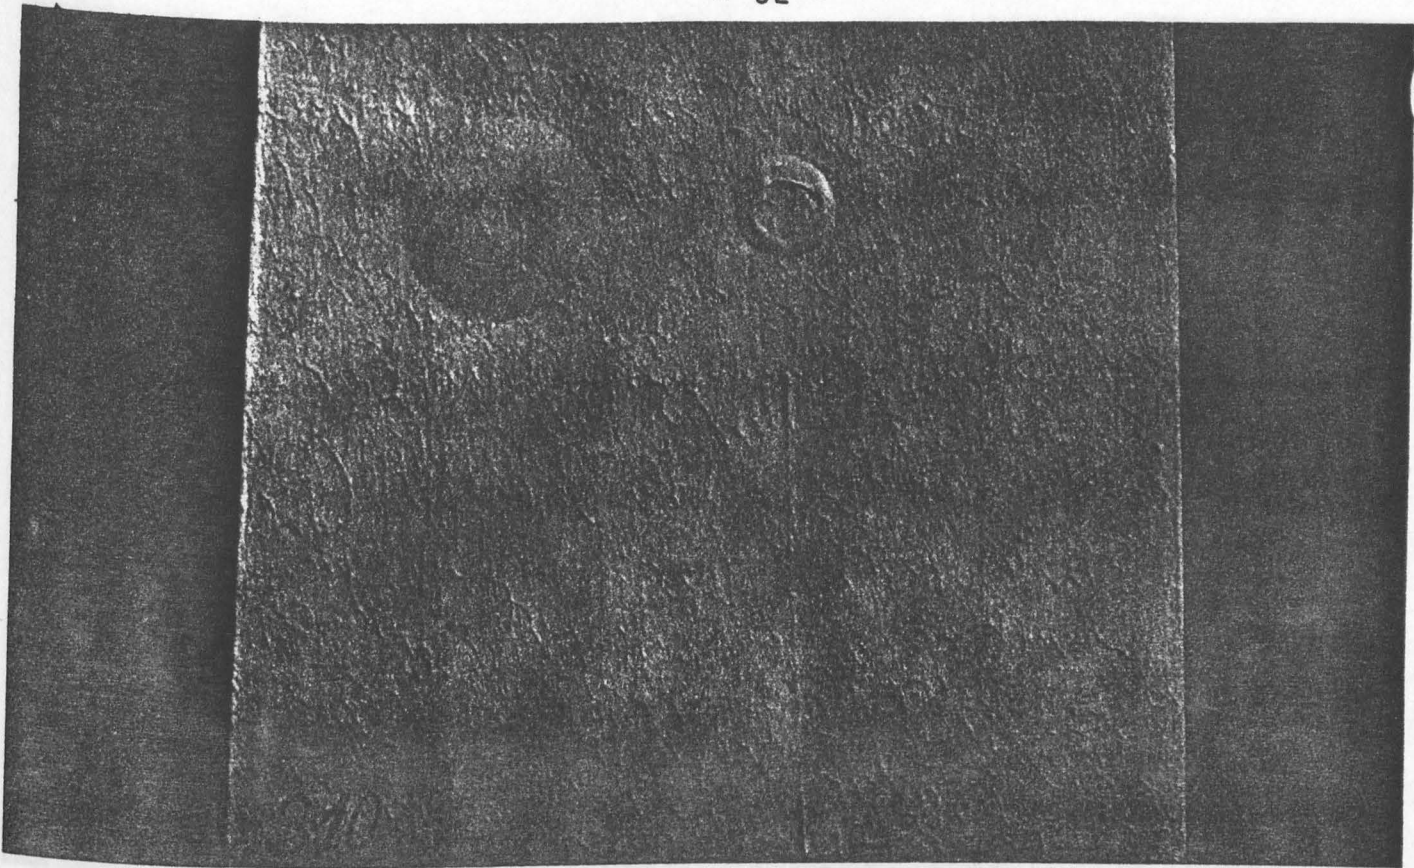
5.1.4.4 Elastische Dispersionen (mit rißüberbrückenden Eigenschaften lt. Angaben der Hersteller) werden entweder durch insgesamt gut verformbare Einzelschichten mit guter Haftung oder durch Einbau elastischer Zwischenschichten (Grundierungen) in den Gesamtaufbau der Beschichtung erzielt. Bei dem Einbau dieser elastischen Zwischenschichten besteht offenbar die Gefahr einer Bildung großflächiger Blasen (Voraussetzung: Erwärmung durch z. B. Sonneneinstrahlung sowie Feuchte im Beton), sofern die Zwischenschicht eine zu geringe Haftzugfestigkeit besitzt.*

Abb. 25 Blasenbildung bei Sonneneinstrahlung an einer Beschichtung mit elastischer Grundierung. Diese Grundierung besitzt offenbar eine sehr geringe Haftzugfestigkeit

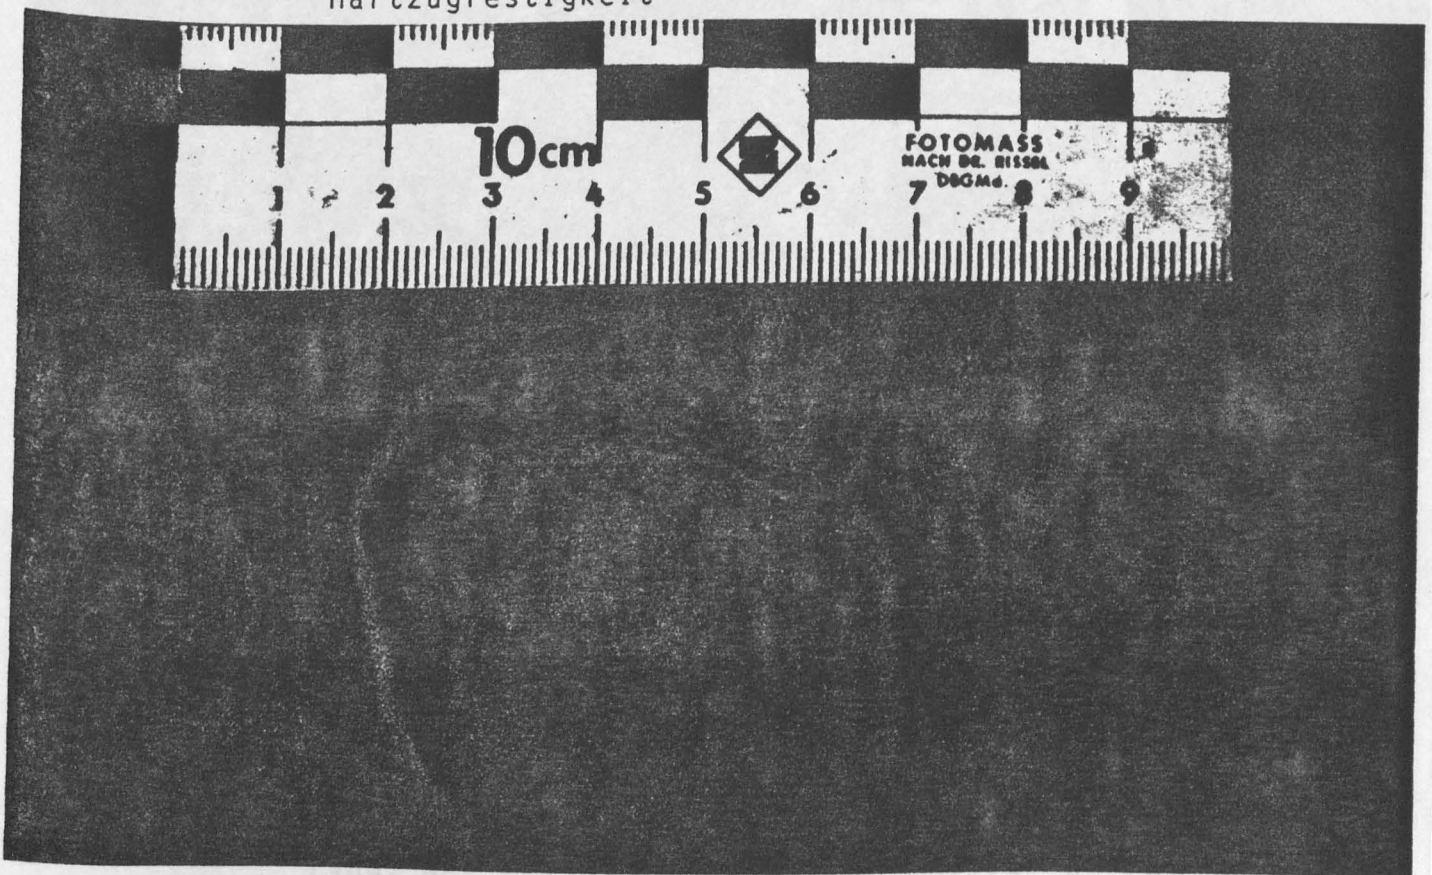
Abb. 26 Kleinere Blase aus Abb. 25 im Detail nach Abkühlung der Platte (abends). Nach 4-jähriger Freibewitterung ist die Beschichtung trotz der dynamischen Beanspruchung im Bereich der Blase noch nicht gebrochen

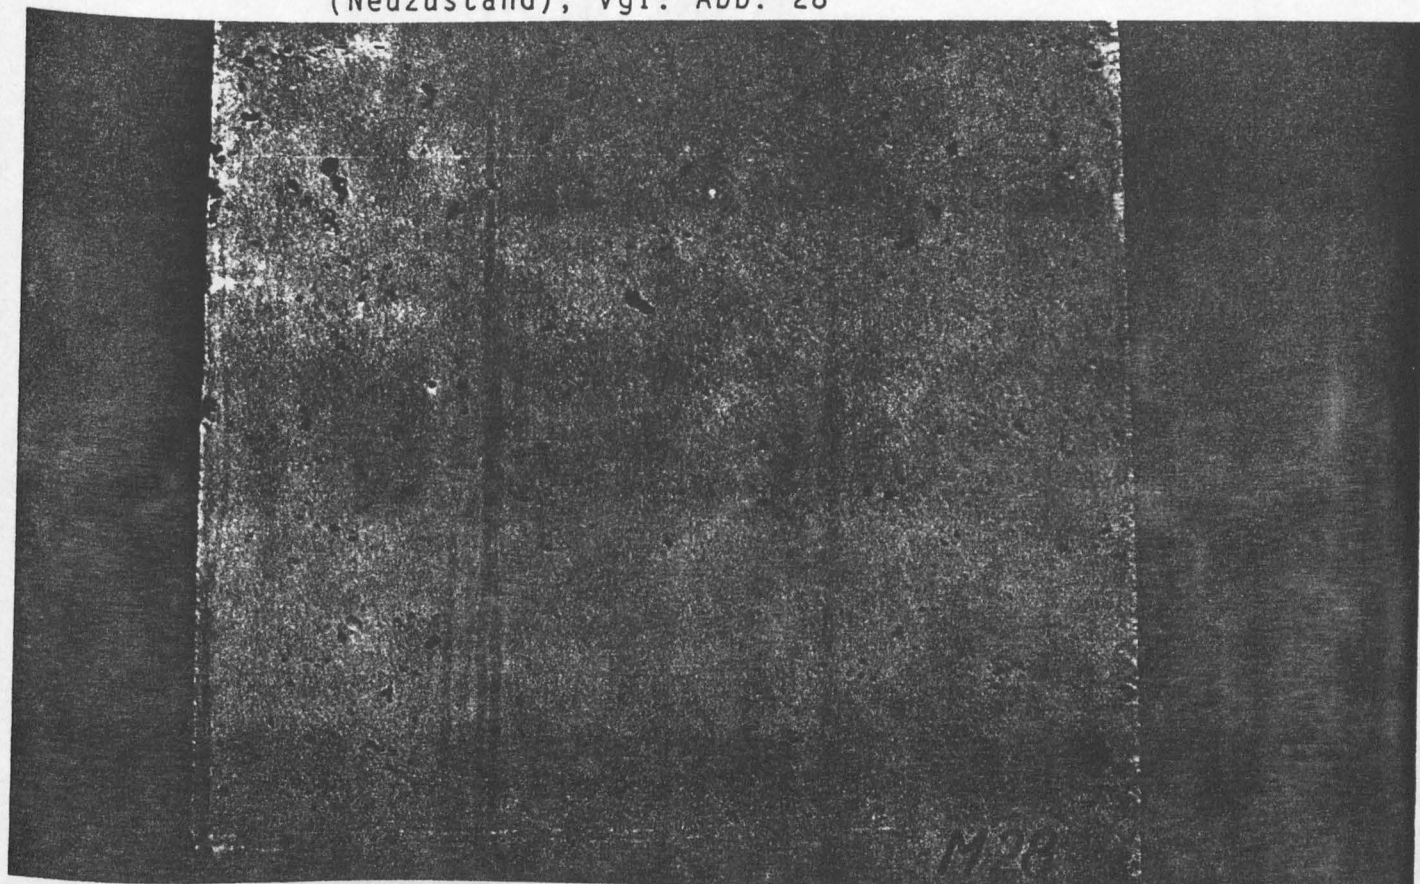
Abb. 28 Gleiche Platte wie Abb. 27 nach 4 Jahren Freibewitterung. Der Anstrich ist völlig fehlstellenfrei, aber verschmutzt

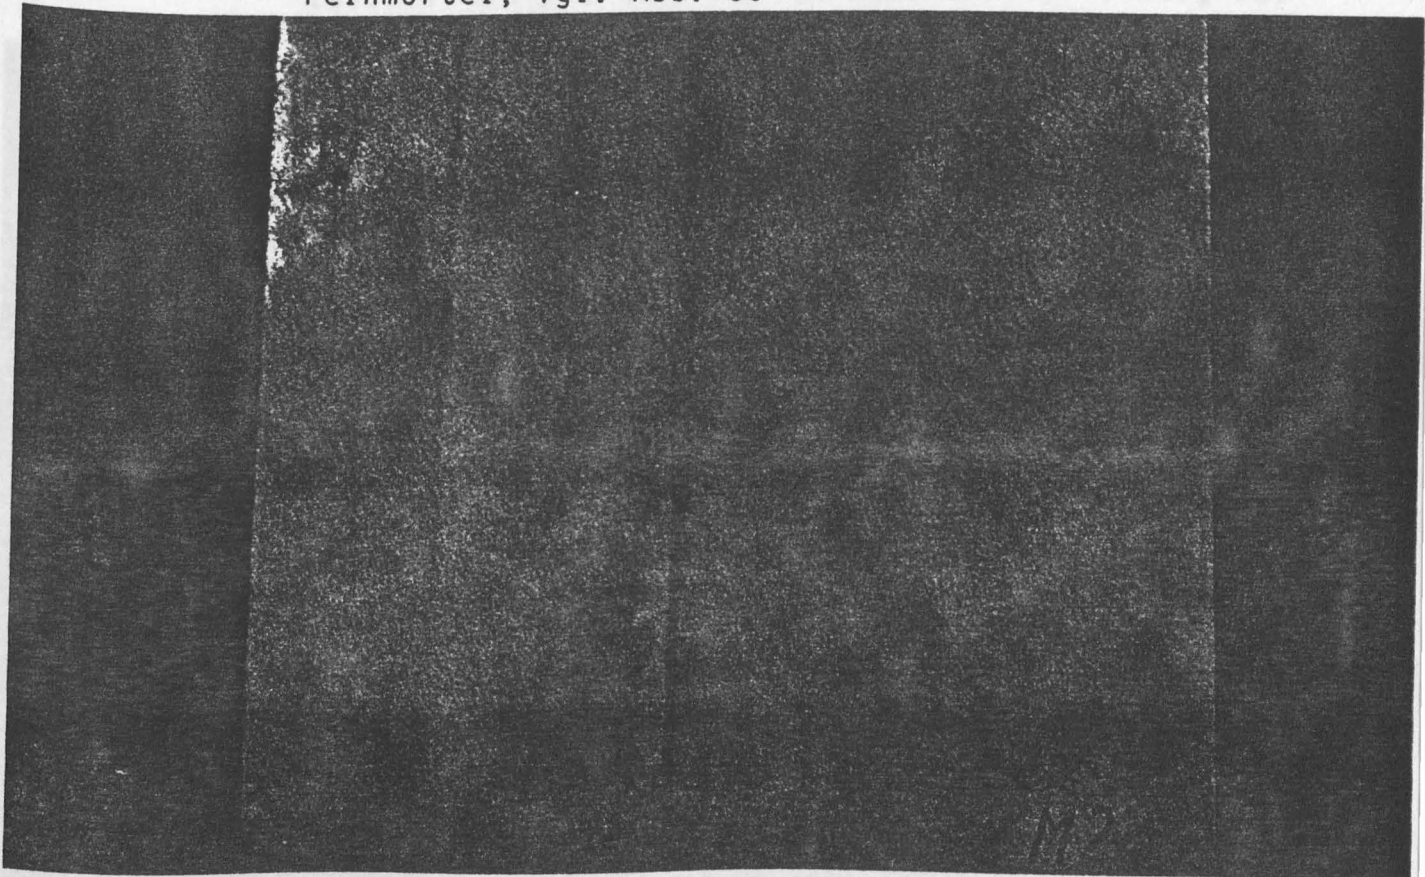
Abb. 30 Platte der Abb. 29 nach 4 Jahren Freibewitterung völlig fehlstellenfrei, aber verschmutzt

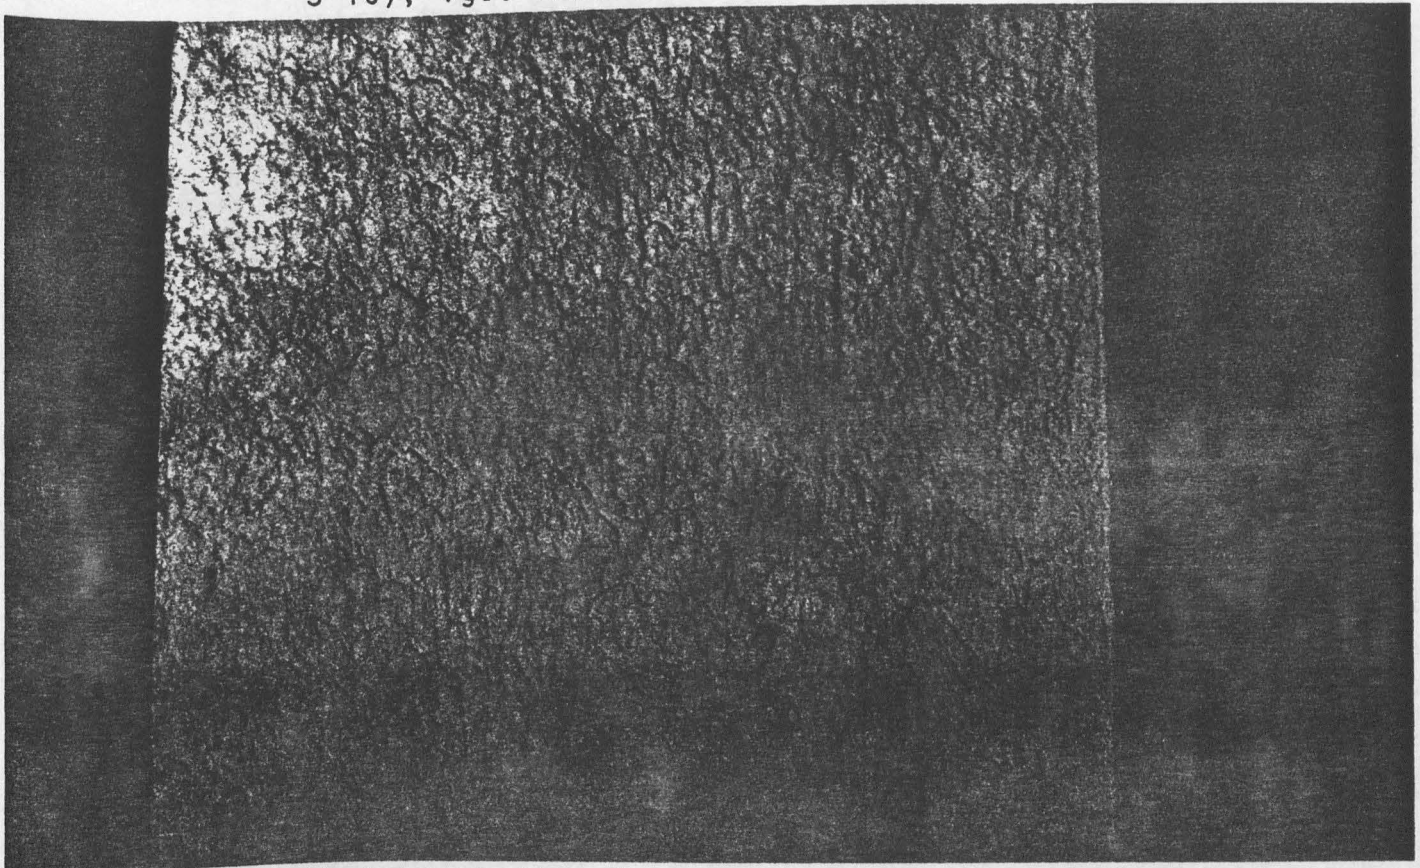
Im Gegensatz zu den unter 5.1.2 beschriebenen Dispersionsanstrichen mit mittleren Schichtdicken zwischen 150 und 500 μm , handelt es sich hier um eine aufgerollte Schicht mit einer Dicke von i. M. 800 μm und auffallend rauher, strukturierter Oberfläche. Dieses System war nach 4-jähriger Freibewitterung völlig schadensfrei, jedoch aufgrund seiner rauhen Oberfläche stärker verschmutzt. Die Karbonatisierungstiefe hatte sich nach dem Auftragen der Beschichtung nicht mehr signifikant verändert. Einen Eindruck vom Oberflächenzustand dieser Dickbeschichtung vermitteln die Abbildungen 31 und 32 in Abschnitt 7.

Abb. 32 Gleiche Platte wie in Abb. 31 nach 4-jähriger Freibewitterung. Der Anstrich ist fehlstellenfrei aber verschmutzt

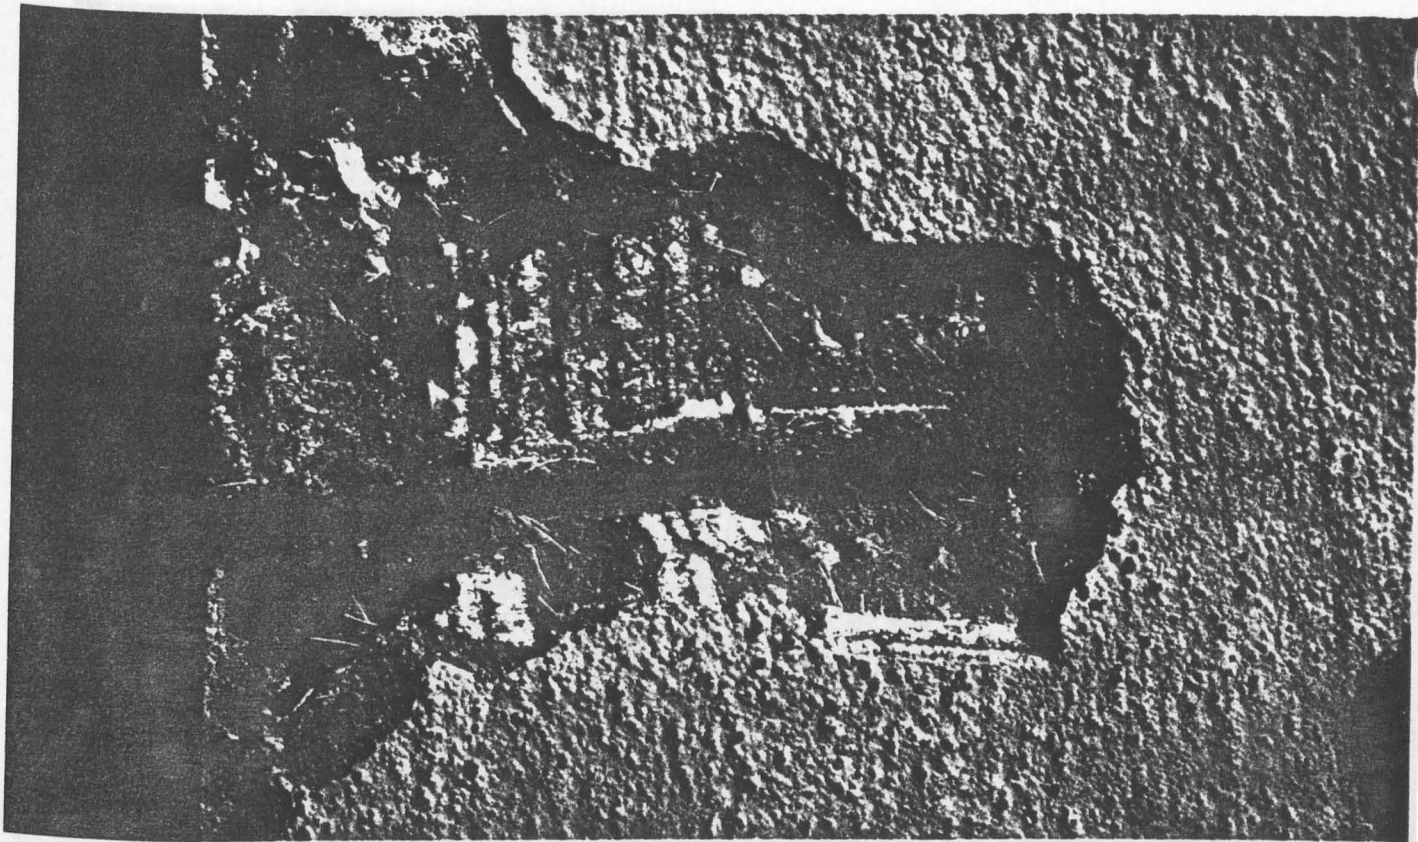
- 5.2.1.1 Beim Abstemmen des Grobmörtels aus den künstlichen Fehlstellen mit Hammer und Meißel wurde kein Herausfallen der Plomben oder auffälliges Ablösen der Mörtel in der Kontaktfläche "Beton/Mörtel" beobachtet.
- 5.2.1.2 Beim Abstemmen des Grobmörtels aus den künstlichen Fehlstellen löste sich der Mörtel - unabhängig von der Materialbasis des Korrosionsschutzes - von der Korrosionsschutzbeschichtung der Stähle ab, ohne dabei die Beschichtung vom Stahl abzureißen. Die Mörtelplomben waren nicht karbonatisiert.

Abb. 39 Kein auffälliger Trennbruch in der Reparaturmörtelplombe beim Abstemmen. Der Korrosionsschutzanstrich des Stahls ist unbeschädigt. Der eingestreute Haftquarz ist mit dem Mörtel abgerissen

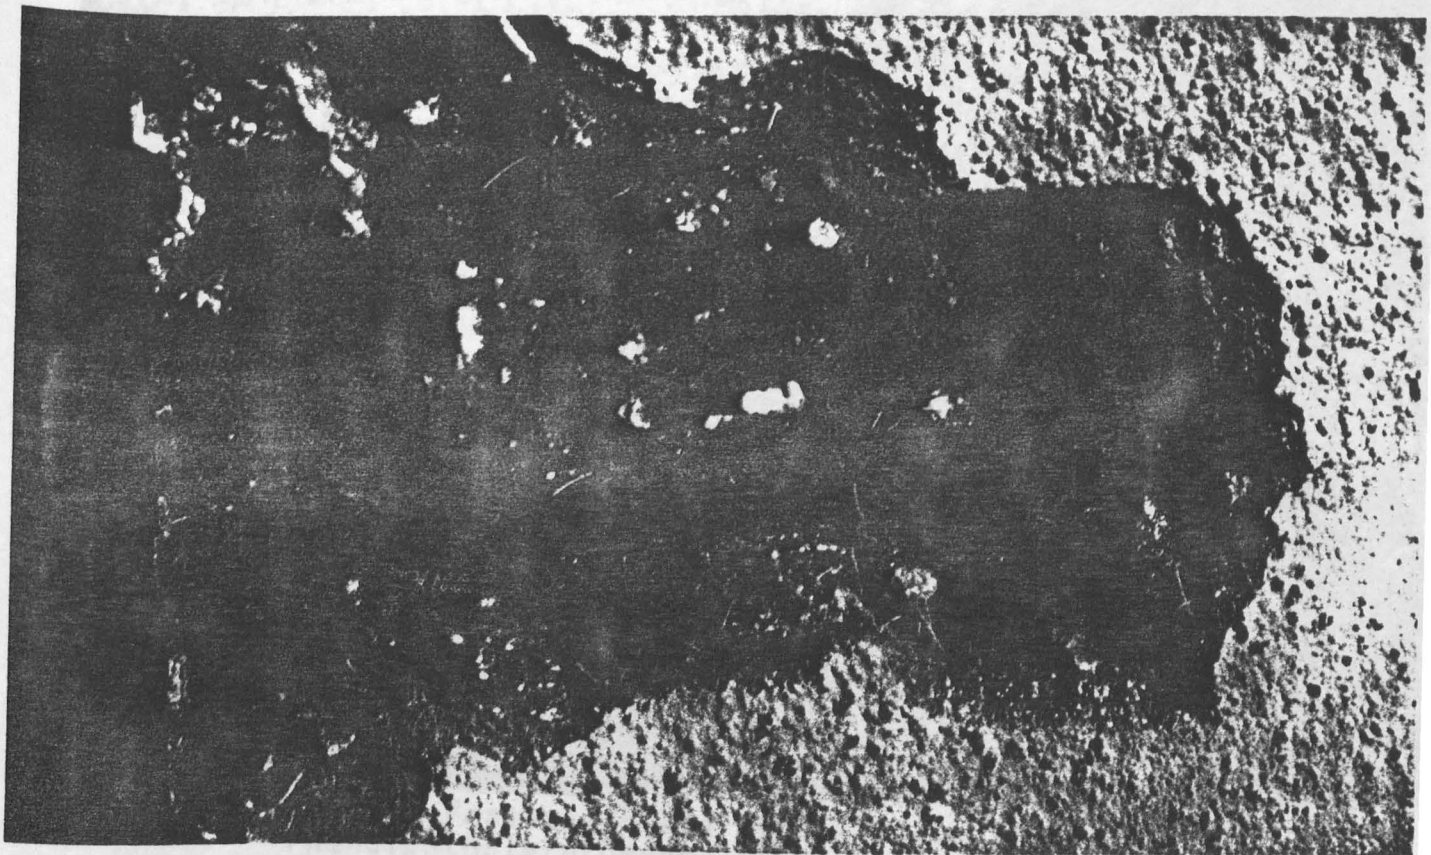
Abb. 40 Gleiche Fehlstelle wie in Abb. 39. Keine Karbonatisierung im Mörtel

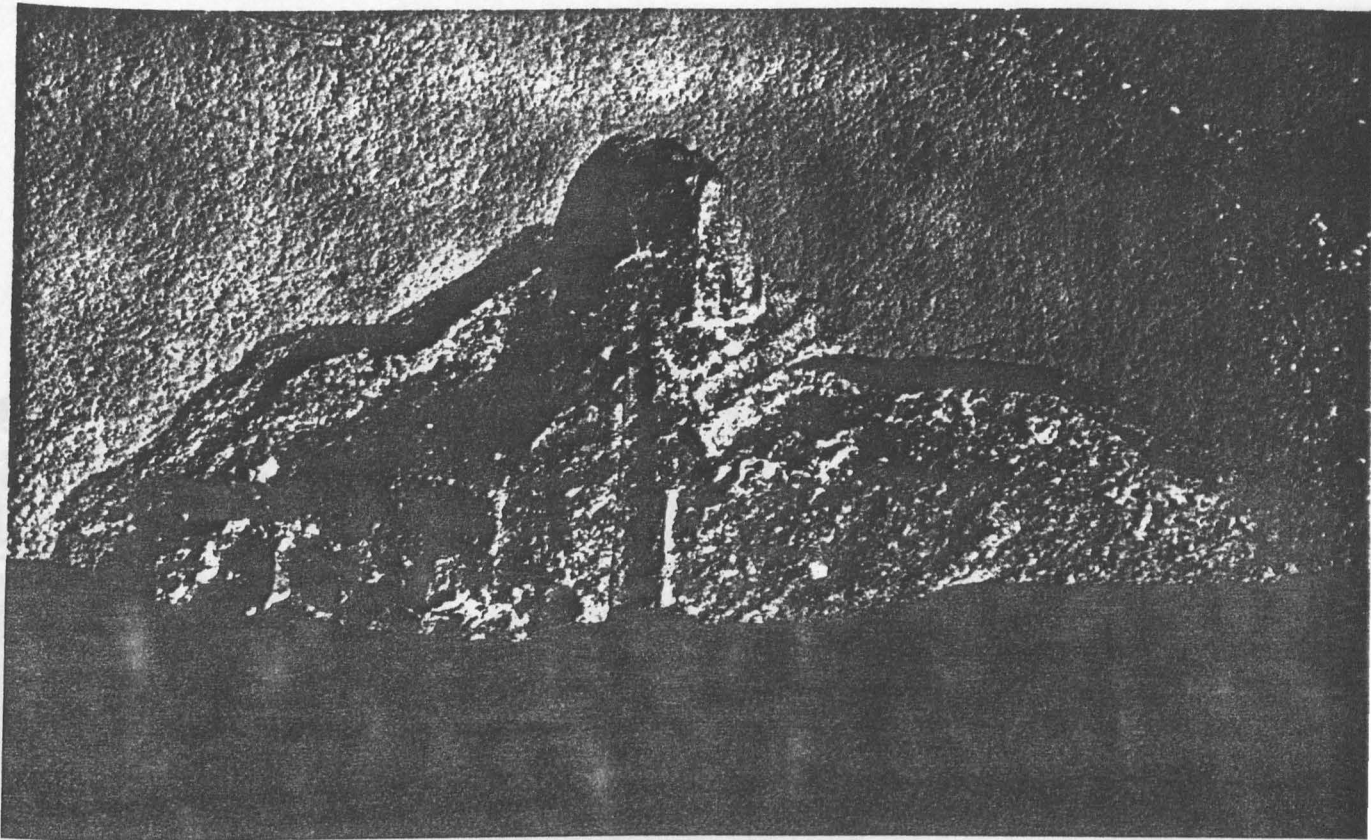
Abb. 41 Aufgestemmte Reparaturstelle nach 4 Jahren Freibe-
witterung. Keine Auffälligkeiten oder Schäden
